Τραυματισμοί Αυχένος “Δίκην Μαστιγίου”

Whiplash Injuries

ΔΡ. ΑΝΔΡΕΑΣ Α. ΠΡΟΚΟΠΙΟΥ

13 ΙΟΥΝΙΟΥ 2015

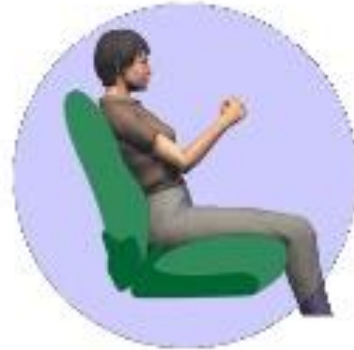
Normal position

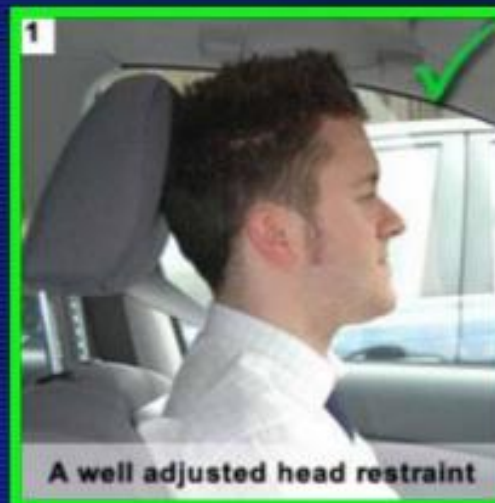
Picture 1

This picture shows a well adjusted head restraints, which will reduce the risk of suffering a whiplash injury.

The seat back angle is relatively upright and this allows the head restraints to be positioned close to the back of the head.

The top of the head restraints is level with the top of the occupants head, which will also help to prevent injury.

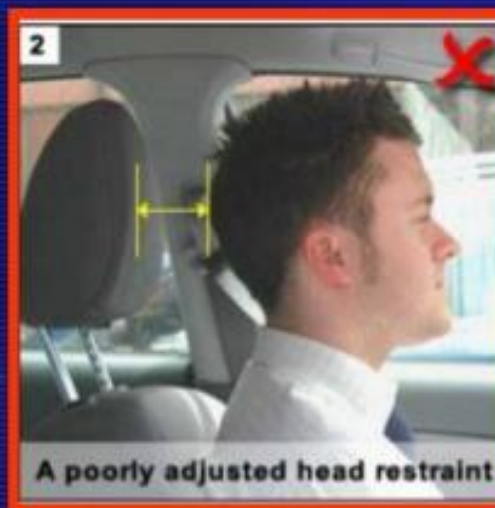
Picture 2

The picture shows a poorly adjusted head restraint. Even though the top of the head restraint is level with the top of the occupants head, a large gap exists between the back of the occupants head and the head restraint.

The gap – which is marked using the yellow arrow – means that the head can tilt and move further back, increasing the risk of injury.
